Relatório

Intervenção de conservação sobre três esculturas de madeira policroma da Ermida de Santa Ana

(Montes Santana - S. Miguel do Pinheiro - Mértola)

Setembro de 2012

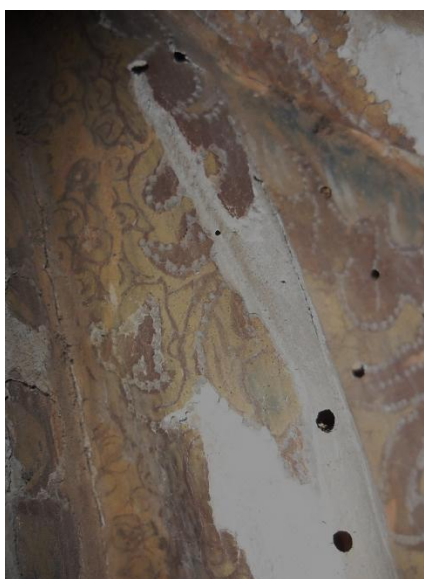
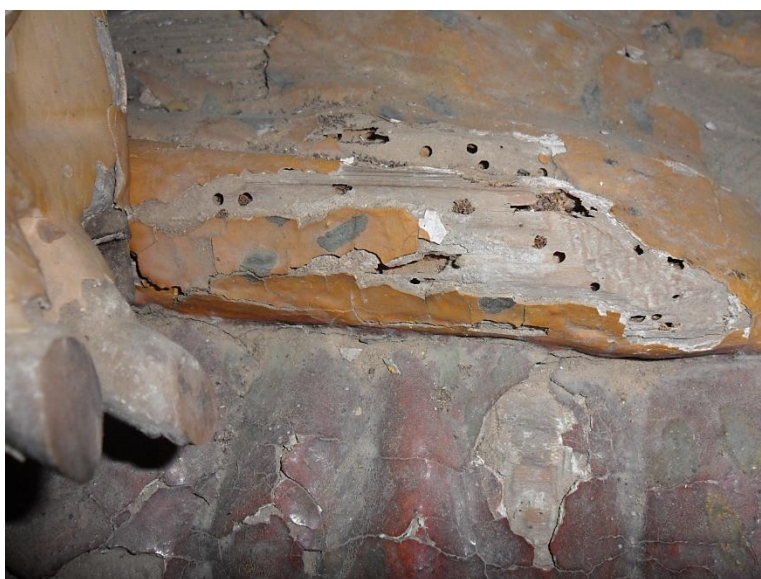
Quando deram entrada nos Gabinetes de Conservação do Campo Arqueológico as três imagens da Ermida de Santa Ana, de uma forma geral apresentavam mau estado de conservação, apresentando-se o material constituinte muito fragilizado pela ação dos insetos xilófagos. Todas as imagens apresentavam a superfície coberta de poeiras e terras, escorrências e manchas devido à proximidade de velas e doutros elementos associados ao culto dos fiéis. Os insetos xilófagos atacaram fortemente a madeira, principalmente aquela que não se encontrava coberta pela policromia, provocando o desaparecimento de elementos significativos, o enfraquecimento de toda a estrutura e uma profusão de orifícios em toda a superfície.

Figs. 48 e 49. Respetivamente, pormenor das imagens de S. José e Santa Ana onde é visível a degradação provocada pelos insetos xilófagos.

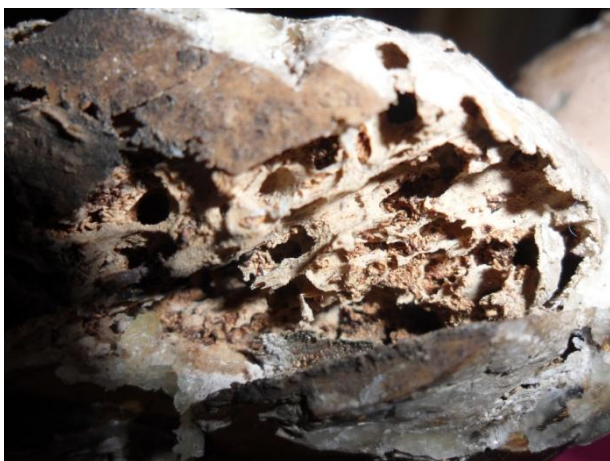
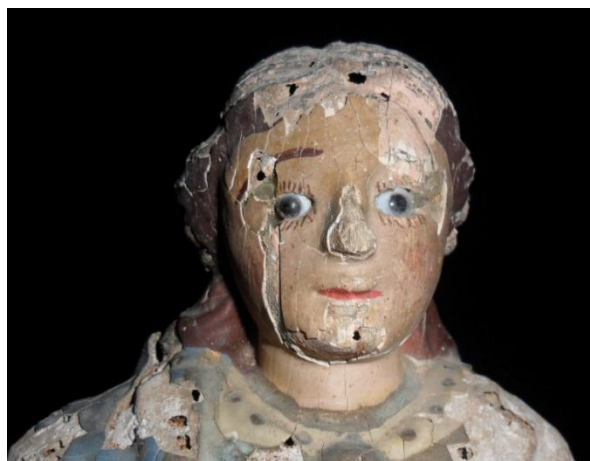
Figs. 50 e 51. Respetivamente, pormenor da Virgem onde é visível a degradação provocada pelos insetos xilófagos e pelo destacamento da pintura.

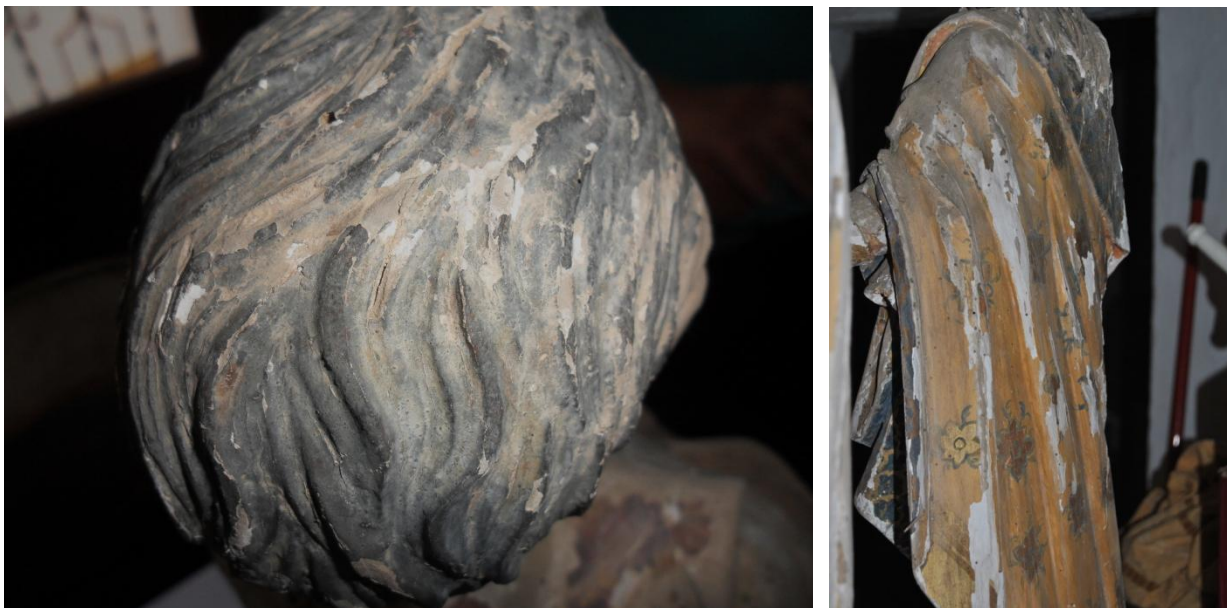
Figs. 52 e 53. Pormenores da sujidade e do destacamento da pintura na imagem de S. Joaquim.

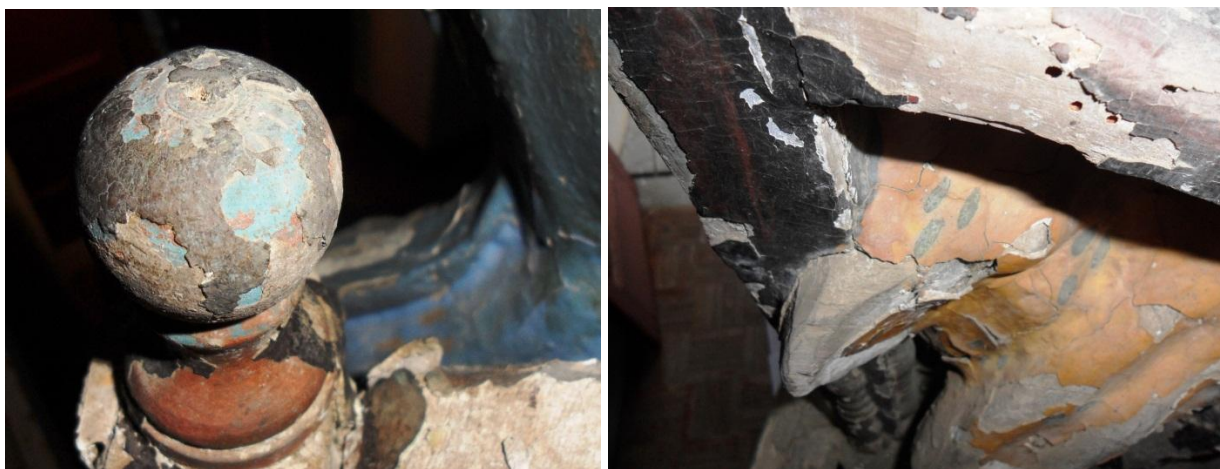
Figs. 76 e 77. Pormenores do destacamento de pintura na cadeira.

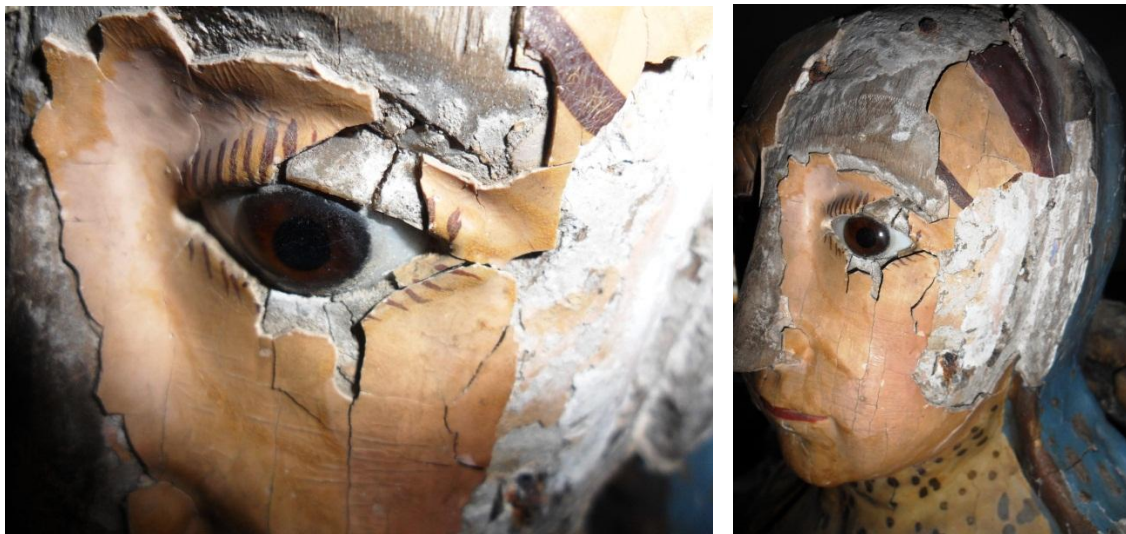
Figs. 78 e 79. Pormenores do destacamento da pintura na cabeça e face da imagem.

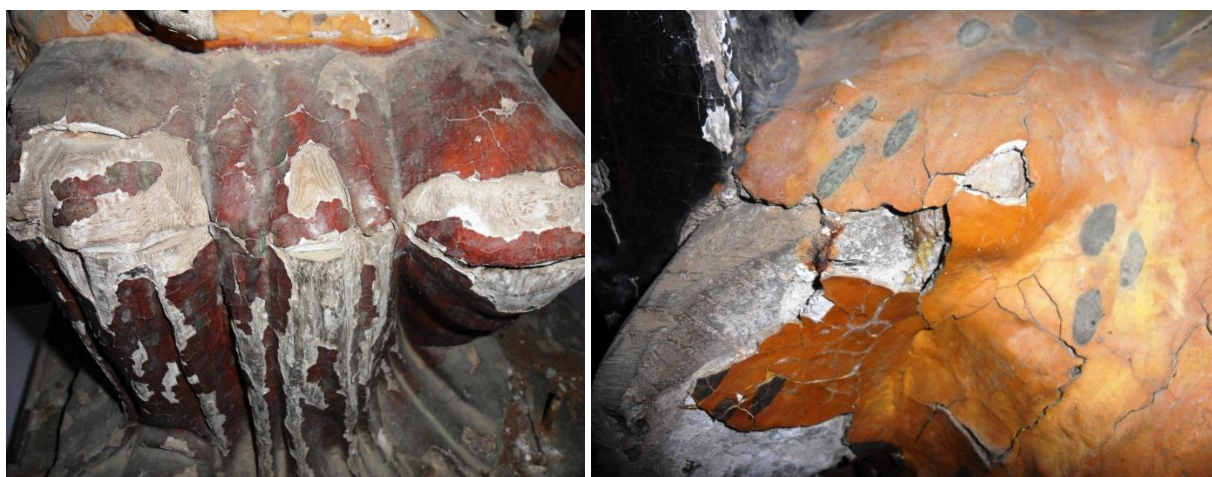
Figs. 80 e 81. Pormenores do destacamento da pintura no vestido.

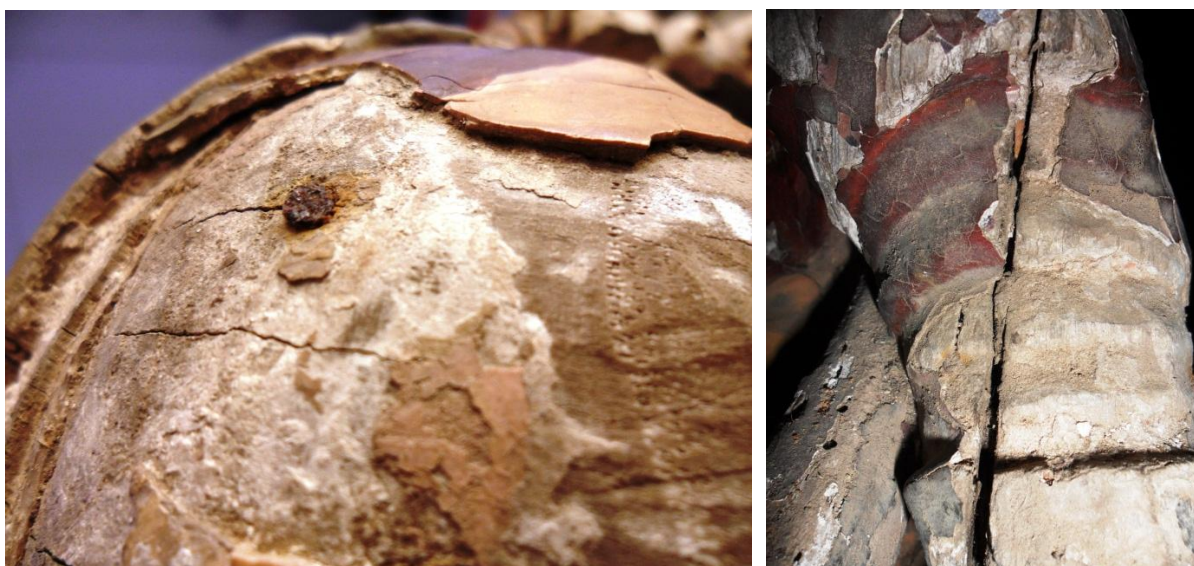
Estado de conservação: Mau. Ambas as imagens apresentam a madeira muito deteriorada devido à ação dos insetos xilófagos, observando-se muitos orifícios e grande degradação do material constituinte o que confere grande fragilidade a este conjunto. A pintura apresenta grandes fissuras, grandes zonas de destacamento e grandes áreas onde a pintura já destacou completamente, só existindo a preparação para a pintura ou o suporte de madeira. Tem zonas muito frágeis com destacamentos da decoração e grandes orifícios provocados pelo desaparecimento de porções de madeira. A superfície apresenta grande acumulação de sujidade e poeiras o que confere à pintura um aspeto baço e escuro. Após observação cuidada verificou-se a existência de várias pinturas sobrepostas que fazem parte da história do objeto ao longo dos tempos.

Figs. 82 e 83. Pormenores do destacamento de pintura.

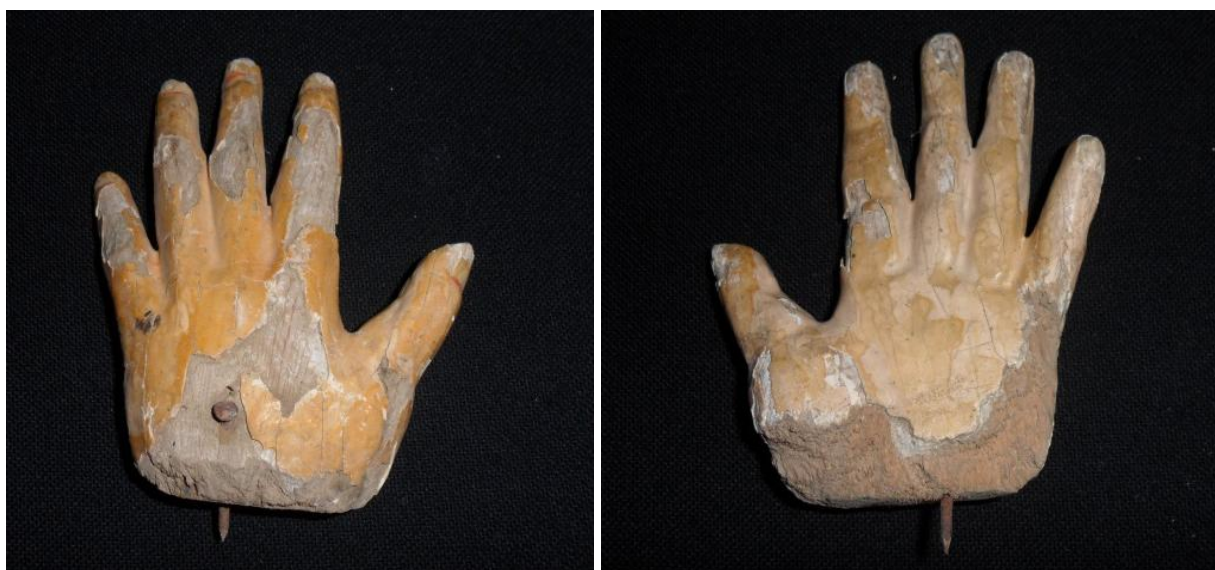
Figs. 113 e 114. Pormenor da mão da imagem de Santa Ana, que se encontrava destacada.

Figs. 115 e 116. Detalhas da intervenção sobre a mão da imagem de Santa Ana: limpeza e consolidação da policromia.

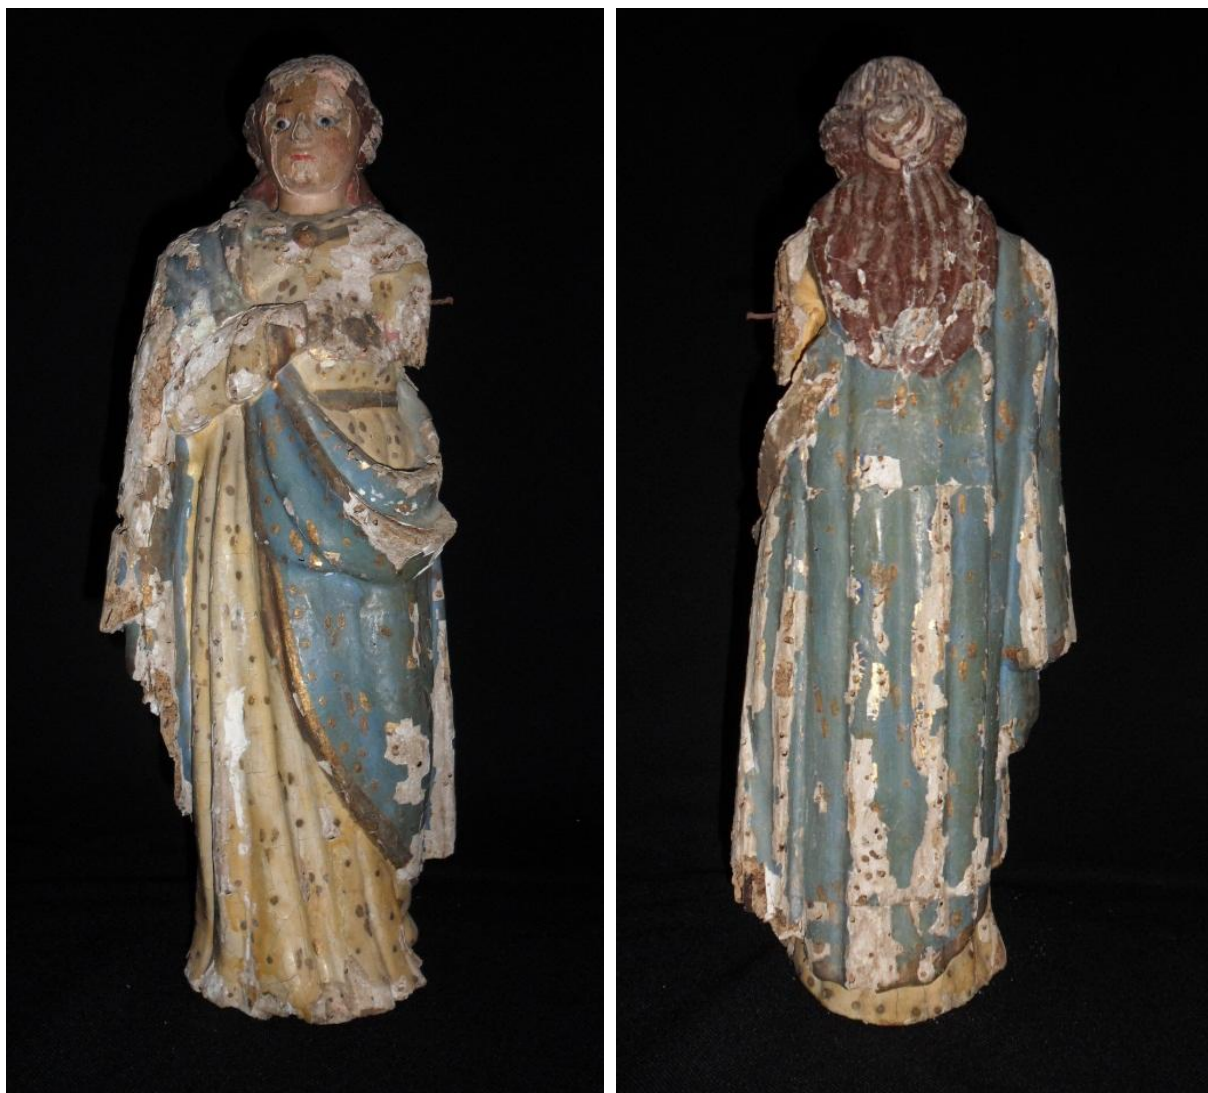
Figs. 117 e 118. Imagem da Virgem que se encontrava em muito mau estado de conservação.

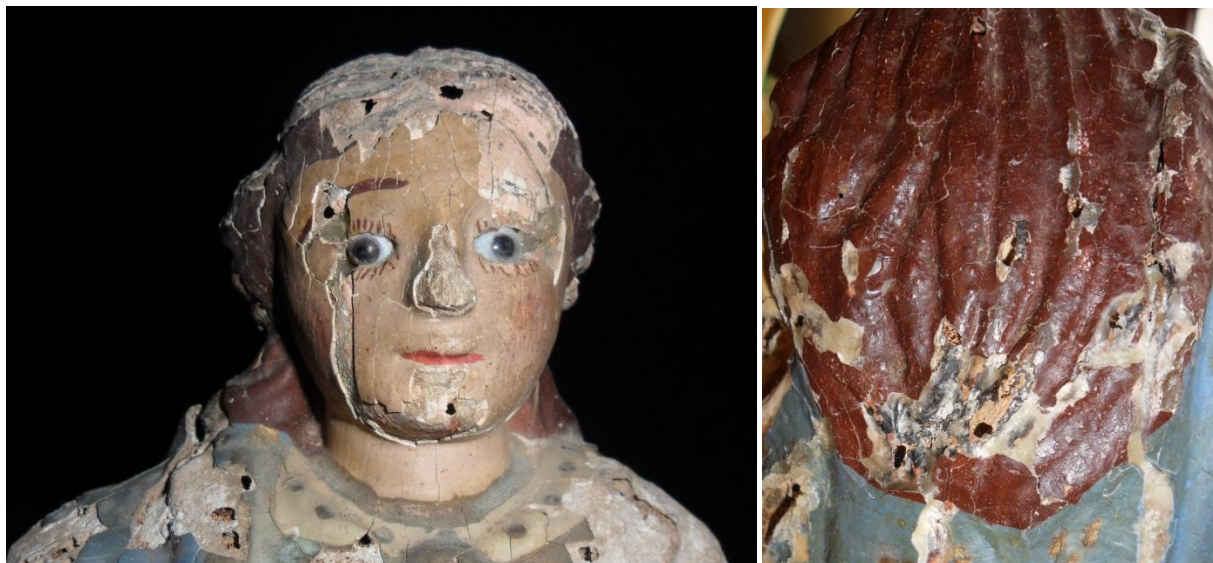
Figs. 119 e 120. Pormenor do destacamento da camada pictórica na cabeça (face e cabelo).

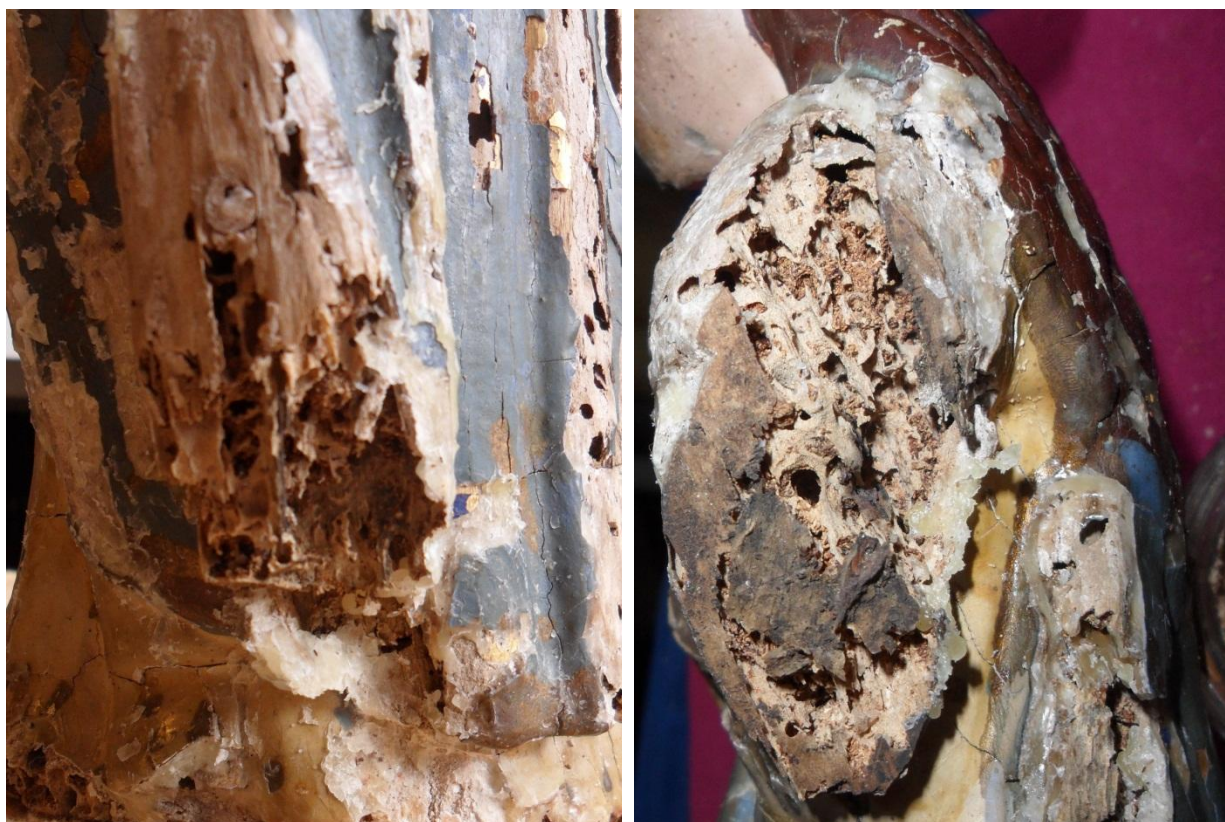
Figs. 121 e 122. Pormenor da fragilidade do material constituinte devido à ação dos xilófagos.

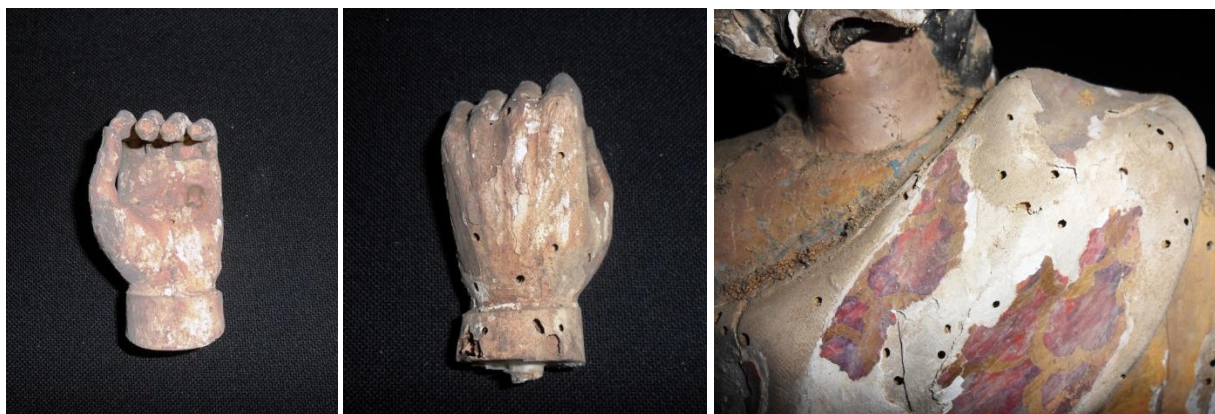
Figs. 140, 141 e 142. Respetivamente, aspeto da mão e pormenor do ataque dos xilófagos na imagem de S. Joaquim.

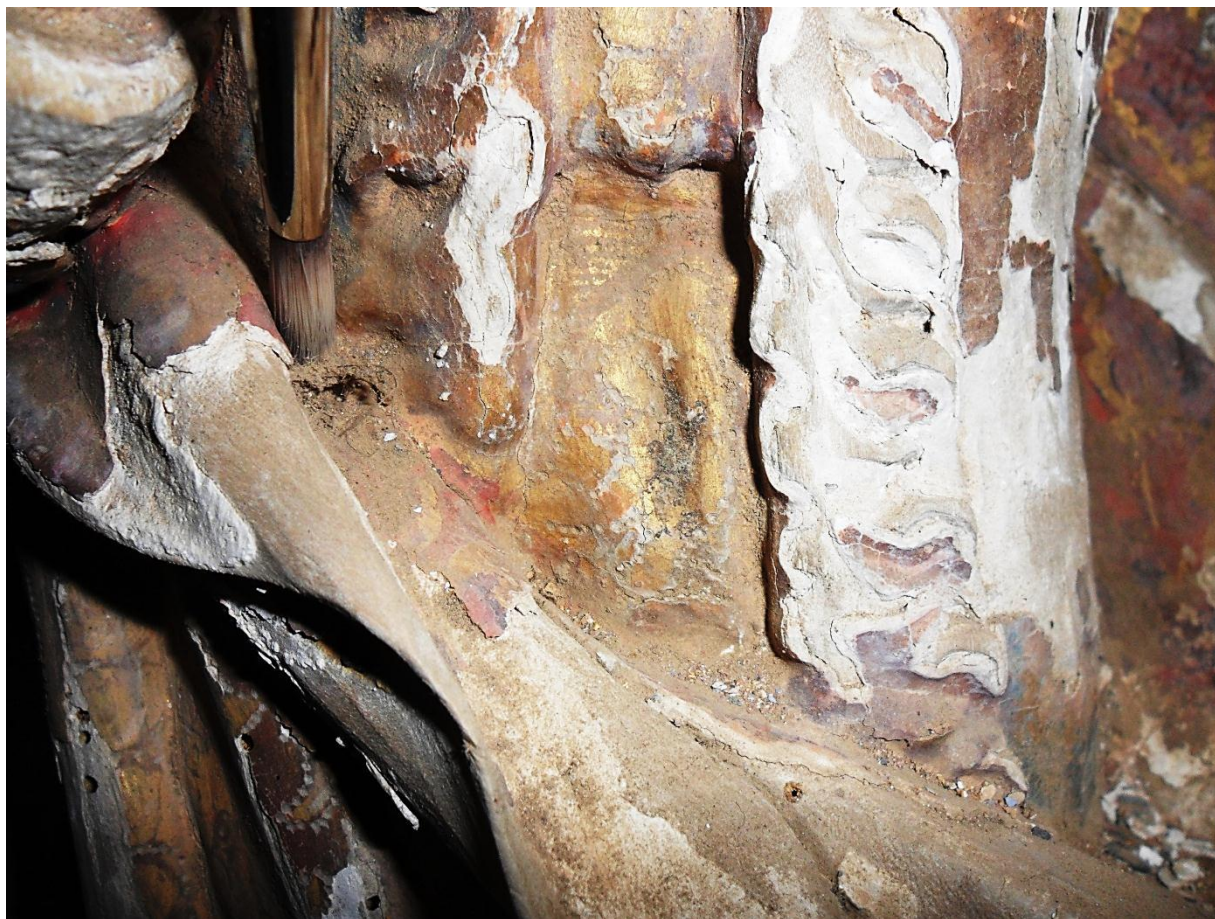
Estado de conservação: Mau. A imagem apresenta a madeira muito deteriorada devido à ação dos insetos xilófagos, observando-se muitos orifícios e grande degradação do material constituinte o que confere grande fragilidade a este conjunto. A pintura grandes zonas de destacamento e grandes áreas onde a pintura já destacou completamente, só existindo a preparação para a pintura ou o suporte de madeira. Tem zonas muito frágeis com destacamentos da decoração e grandes orifícios provocados pelo desaparecimento de porções de madeira. A superfície apresenta grande acumulação de sujidade e poeiras o que confere à pintura um aspeto baço e escuro. A mão esquerda encontrava-se destacada.

Fig. 143. Pormenor do destacamento da pintura na imagem de S. Joaquim.

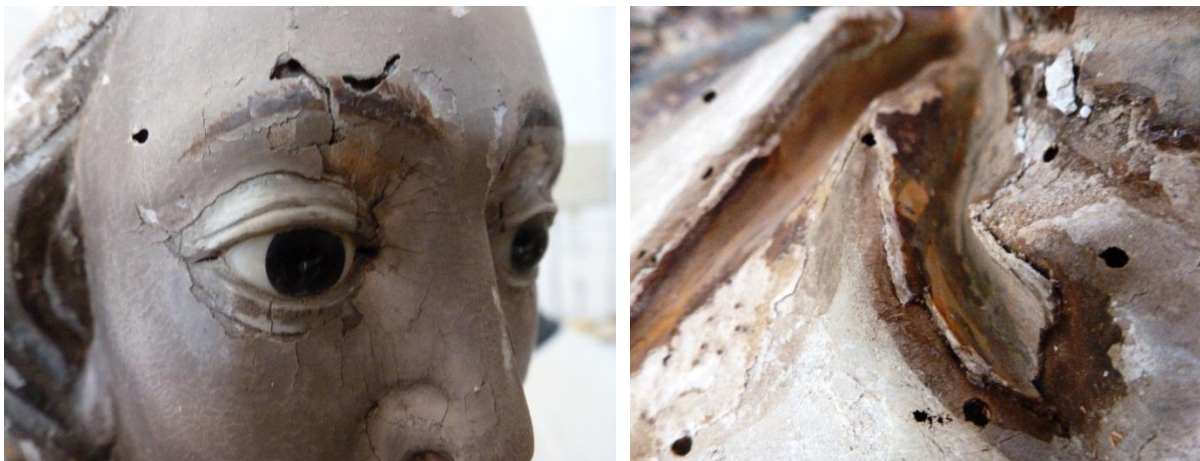
Figs. 144 e 145. Respetivamente, pormenor dos olhos e um pormenor da ação dos xilófagos e do destacamento da pintura na imagem de S. Joaquim.

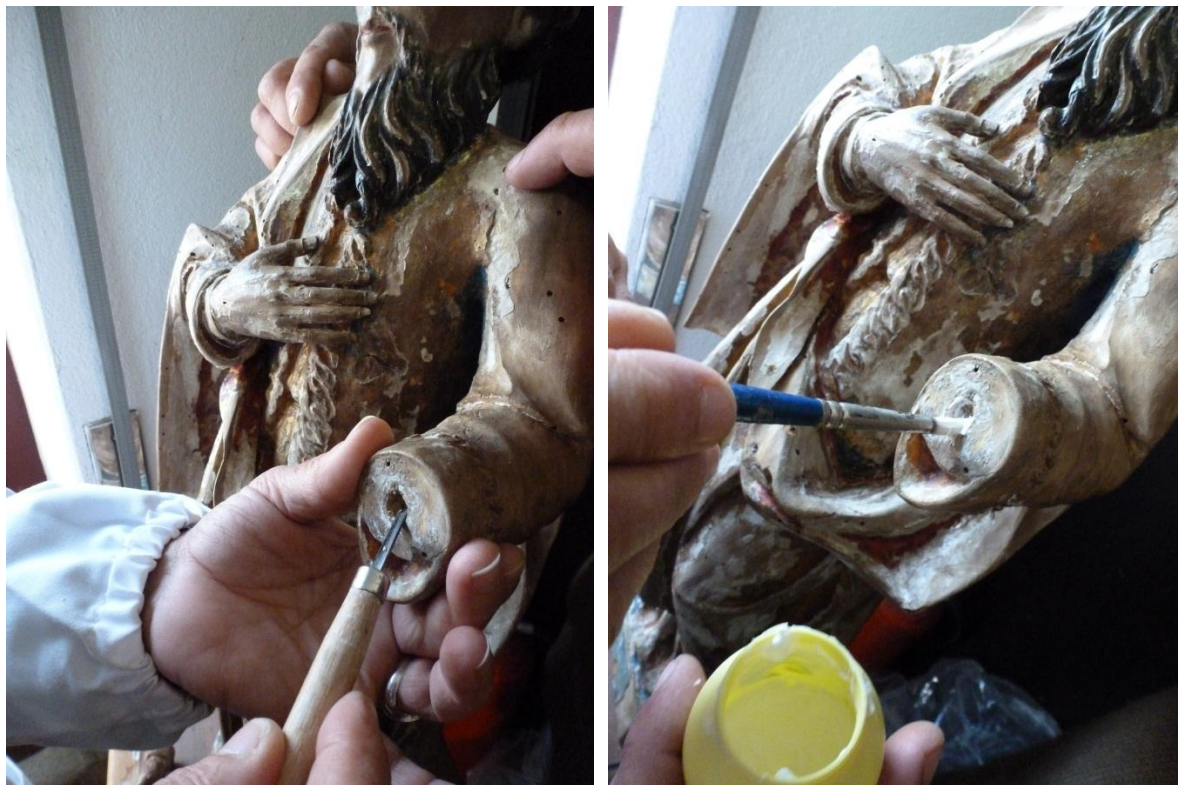
Figs. 159 e 160. Aspectos da colagem da mão que se encontrava destacada na imagem de S. Joaquim.

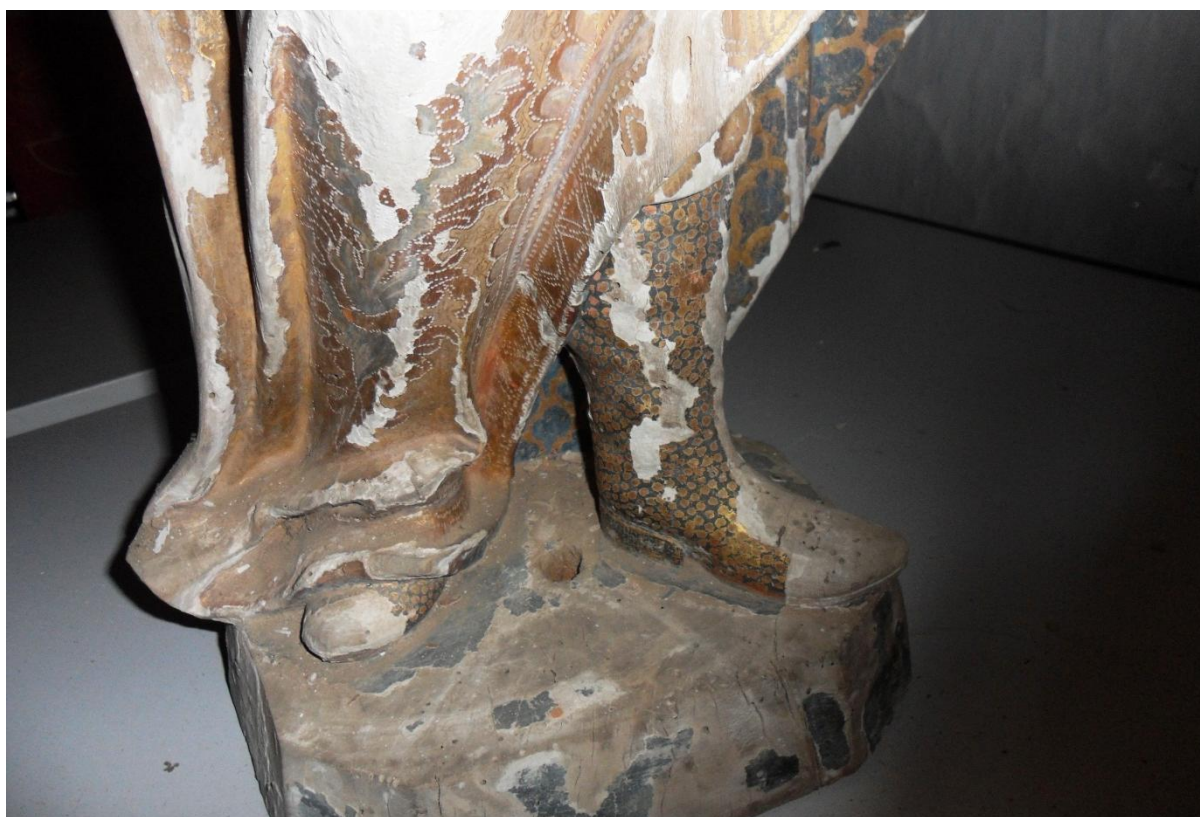
Fig. 167. Aspeto dos pés de S. José onde é bem visível o destacamento da pintura.

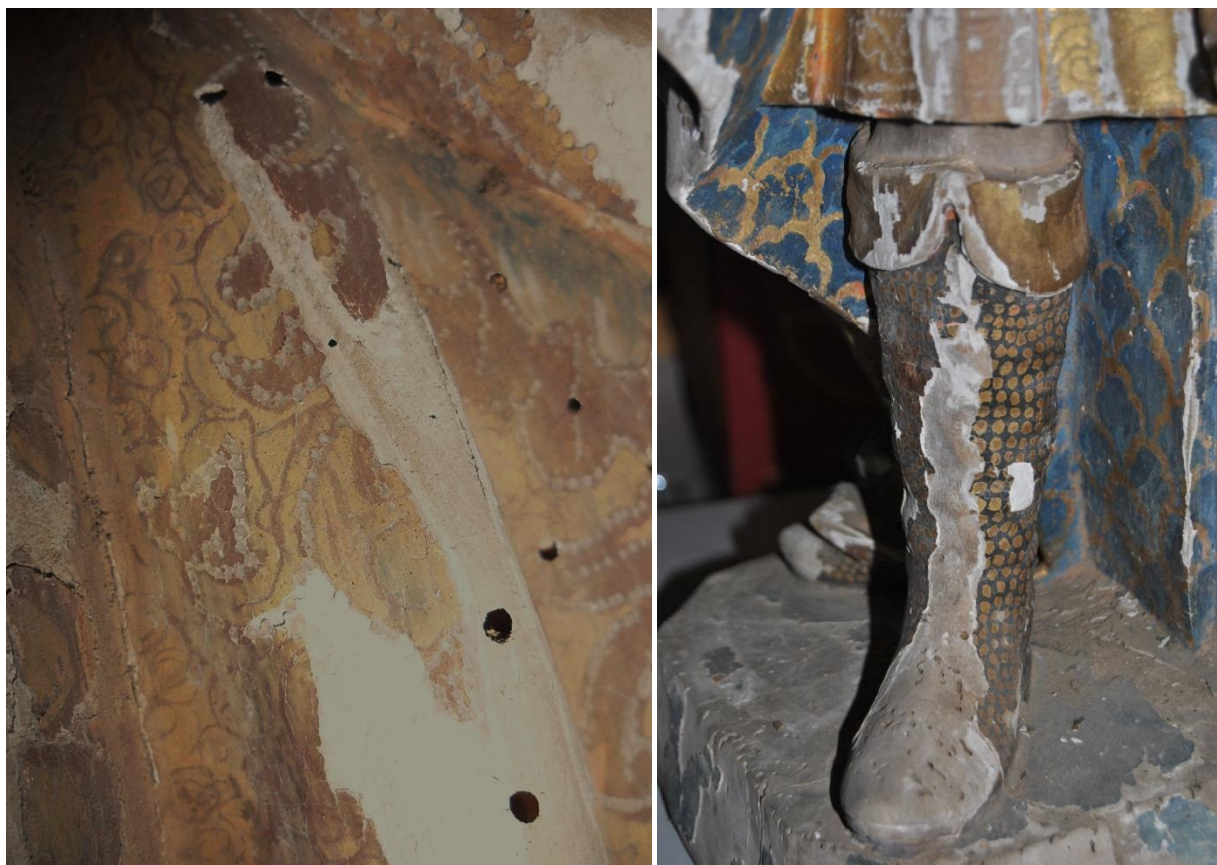
Estado de conservação: Mau. A imagem apresenta a madeira muito deteriorada devido à ação dos insetos xilófagos, observando-se muitos orifícios e grande degradação do material constituinte o que confere grande fragilidade a este conjunto. A pintura grandes zonas de destacamento e grandes áreas onde a pintura já destacou completamente, só existindo a preparação para a pintura ou o suporte de madeira. Tem zonas muito frágeis com destacamentos da decoração e grandes orifícios provocados pelo desaparecimento de porções de madeira. A superfície apresenta grande acumulação de sujidade e poeiras o que confere à pintura um aspeto baço e escuro.

Figs. 168 e 169. Pormenor de uma zona fortemente atacada pelos xilófagos e pormenor do destacamento da pintura que ocorre em grandes áreas.

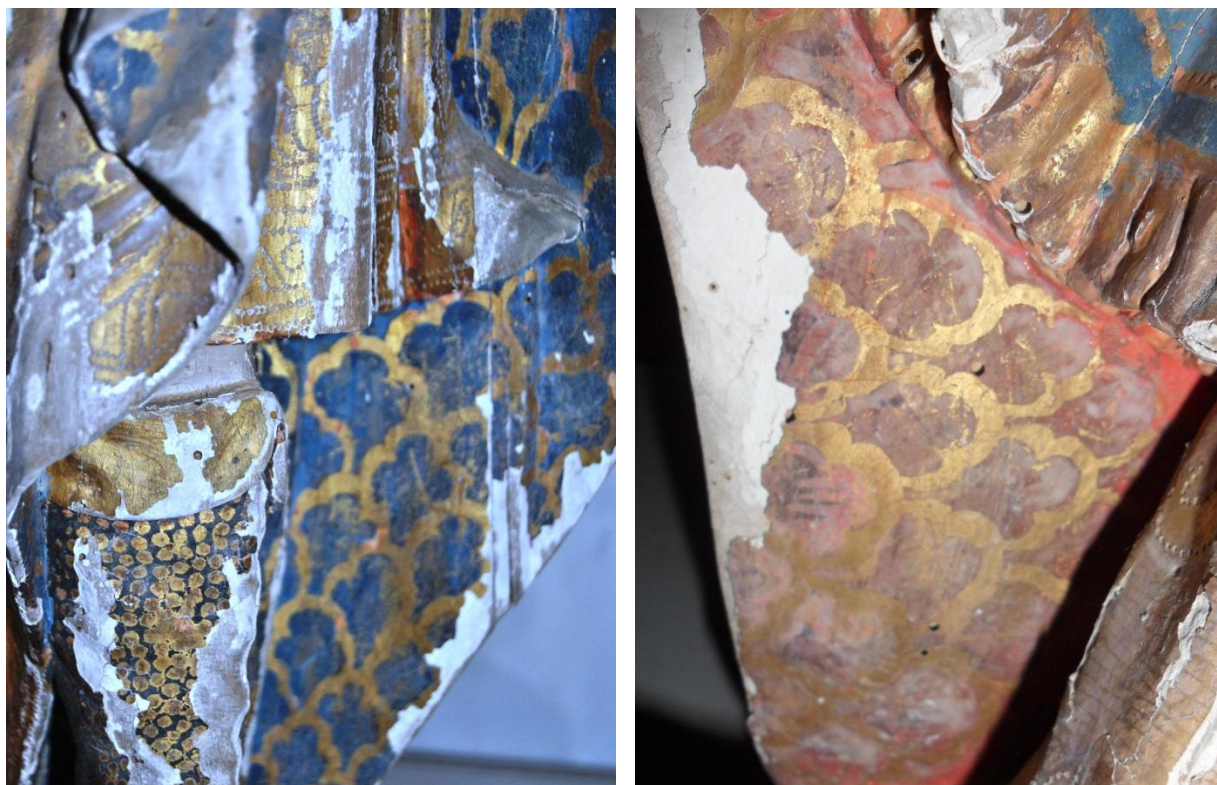
Figs. 170 e 171. Pormenores do destacamento da camada cromática.
